# **ESTUDIO DE SUELOS**

## **ESTACION DE BOMBEO “EB ÑAPINDÁ”**

CORRIENTES- PROVINCIA DE CORRIENTES

**OCTUBRE DE 2016**

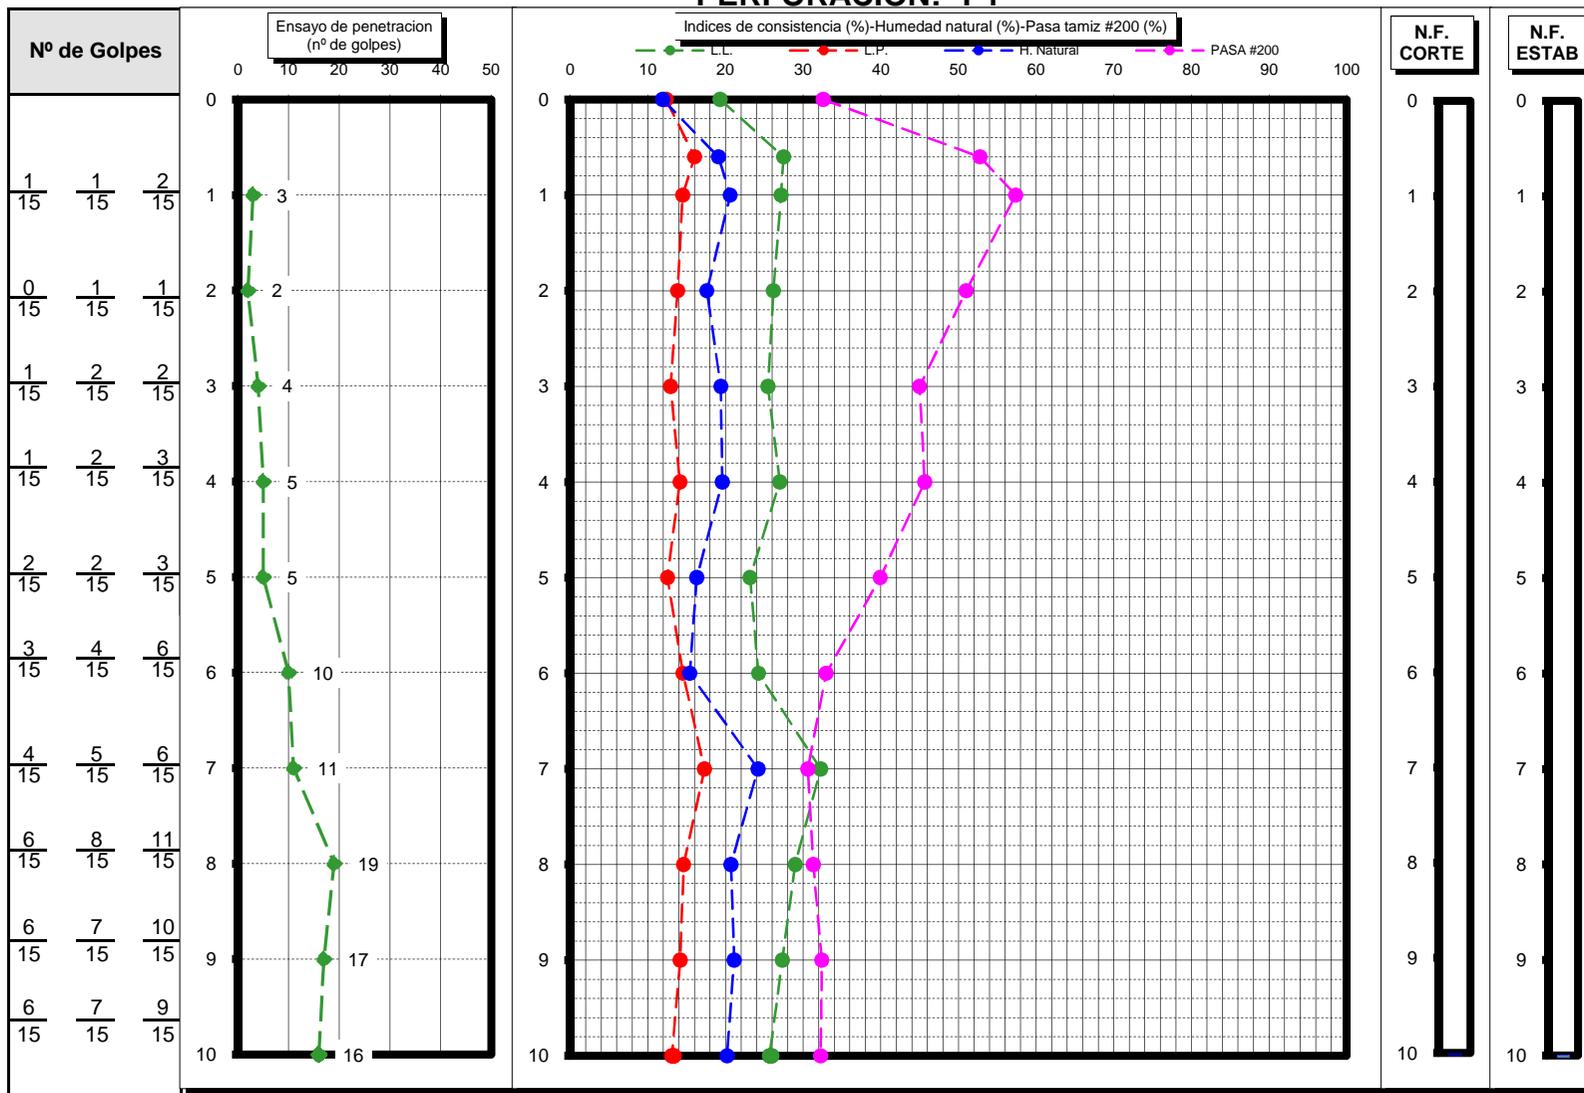
**PERFORACIÓN: P1**

#### **3.2. PERFILES COLUMNARES GEOMECÁNICO**

#### Perforación P1 y Perforación P2:

PROFUNDIDAD (M)	CLASIFICACIÓN S.U.C.S.	DESCRIPCIÓN	CONSISTENCIA	DENSIDAD RELATIVA
0,00-0,60	SM	Arena limo-arcillosa de relleno con restos de materia orgánica y óxido color gris oscuro. Contenido de material fino 33%.-	-	-
0,60-3,00	CL	Arcilla arenosa de plasticidad baja con restos de materia orgánica y óxido color gris con manchas verdosas. Contenido de material fino entre 50% y 57%.-	Blanda y Muy Blanda	-
3,00-10,60	SC	Arena arcillosa con restos de óxido, color marrón claro. Contenido de material fino entre 30% y 45%.-	-	Suelta y Mediana

Cabe destacar que se hallaron suelos con valores N del ensayo SPT críticos ( $\leq 2$ ) donde los suelos son muy blandos y sueltos, en la siguiente perforación:

- Perforación P1 y Perforación P2: En los estratos a -2,00mts.-

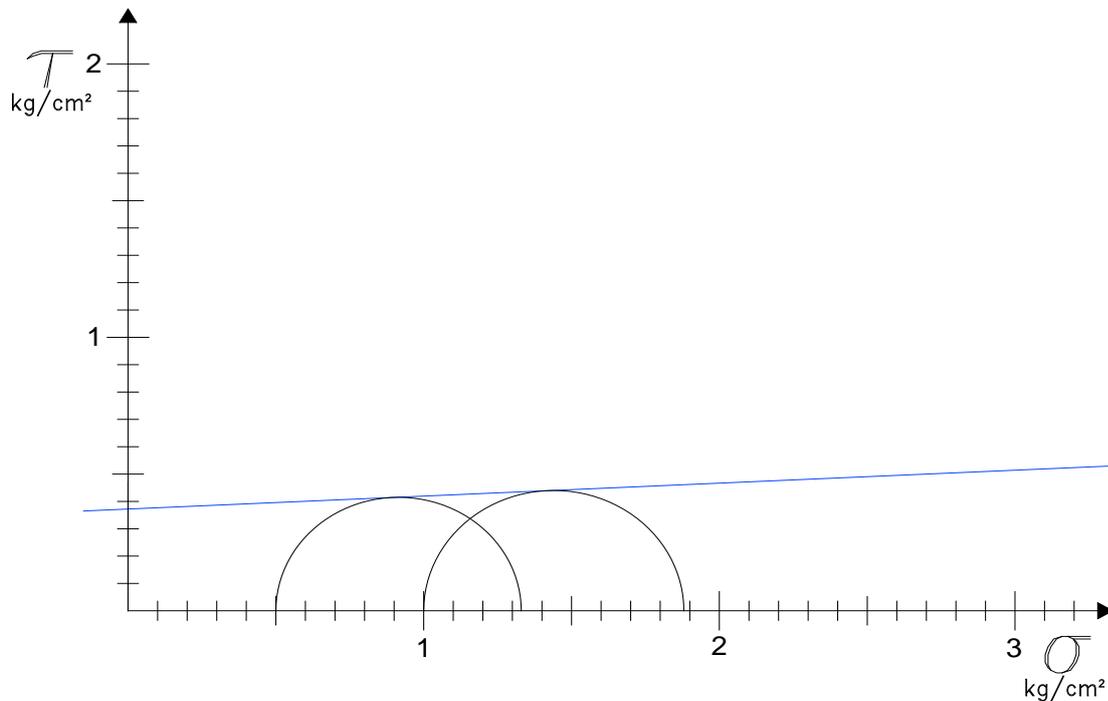
## Ensayo de compresión triaxial ESCALONADO RAPIDO - UU

**Obra:** Estacion de bombeo - EB Ñapindá      **Sondeo:** P1  
**Localidad:** Corrientes-Pcia de Corrientes      **Muestra:** 3  
**Comitente:** HYTSA      **Prof:** 1.00m

Peso: 163.74 grs      Area: 9.67 cm<sup>2</sup>  
 Altura: 7.81 cm      Volumen: 75.53 cm<sup>3</sup>  
 Diámetro: 3.51 cm      D. Humeda: 2.17 kg/dm<sup>3</sup>  
 Humedad: 20.6 %      D. Seca: 1.80 kg/dm<sup>3</sup>  
 Fact de aro: 0.375

Presión $\sigma_{III}$ Kg/cm <sup>2</sup>	Cargas		Deformación		Sección corregida cm <sup>2</sup>	$\sigma_1 - \sigma_3$ Kg/cm <sup>2</sup>
	L	Kg	0,01 mm	% defrm.		
0.5	23	8.63	0.55	7.04	10.40	0.83
1	25	9.38	0.7	8.96	10.62	0.88

$C_u = 0.37 \text{ kg/cm}^2$        $\varphi = 3^\circ$

Perforación P1				
Prof. (m)	$C_u$ (kg/cm <sup>2</sup> )	$\phi$ (grados)	$\gamma$ húmeda (kg/dm <sup>3</sup> )	$\gamma$ seca (kg/dm <sup>3</sup> )
1,00	0,37	3°	2,17	1,80
2,00	0,26	5°	2,17	1,85
3,00	0,40	7°	2,14	1,79

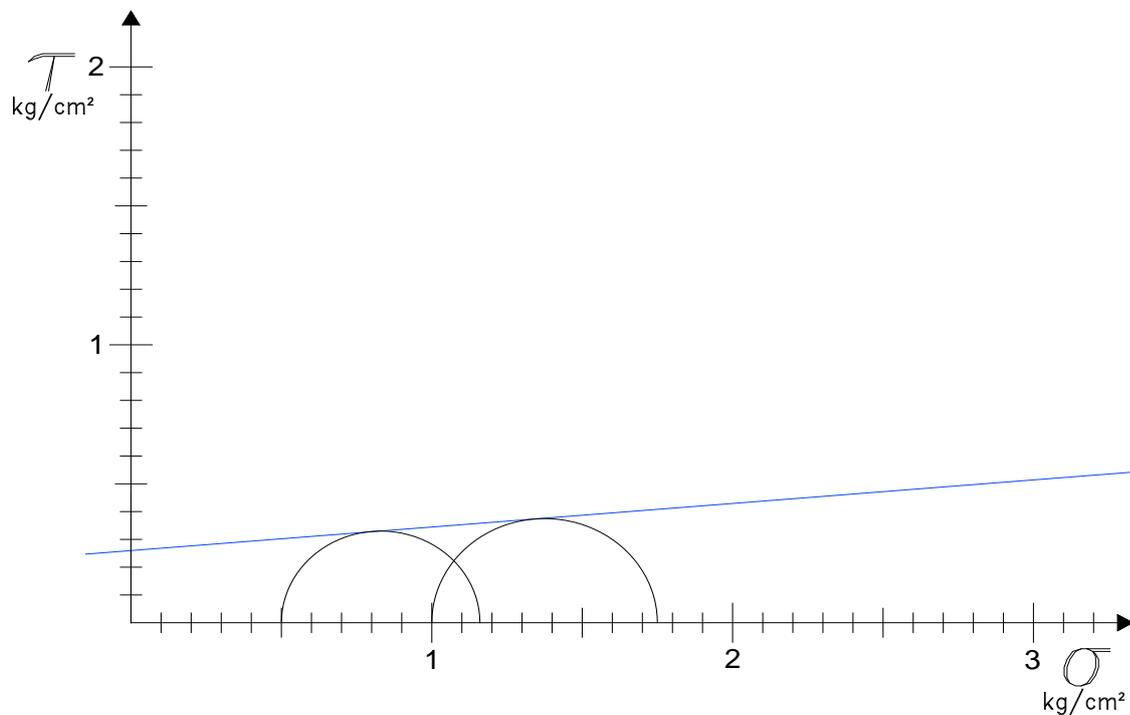
## Ensayo de compresión triaxial ESCALONADO RAPIDO - UU

**Obra:** Estacion de bombeo - EB Ñapindá      **Sondeo:** P1  
**Localidad:** Corrientes-Pcia de Corrientes      **Muestra:** 4  
**Comitente:** HYTSA      **Prof:** 2.00m

Peso: 160.18 grs      Area: 9.67 cm<sup>2</sup>  
 Altura: 7.63 cm      Volumen: 73.79 cm<sup>3</sup>  
 Diámetro: 3.51 cm      D. Humeda: 2.17 kg/dm<sup>3</sup>  
 Humedad: 17.6 %      D. Seca: 1.85 kg/dm<sup>3</sup>  
 Fact de aro: 0.375

Presión $\sigma_{III}$ Kg/cm <sup>2</sup>	Cargas		Deformación		Sección corregida cm <sup>2</sup>	$\sigma_1 - \sigma_3$ Kg/cm <sup>2</sup>
	L	Kg	0,01 mm	% defrm.		
0.5	18	6.75	0.45	5.9	10.28	0.66
1	21	7.88	0.6	7.86	10.50	0.75

$C_u = 0.26 \text{ kg/cm}^2$        $\varphi = 5^\circ$

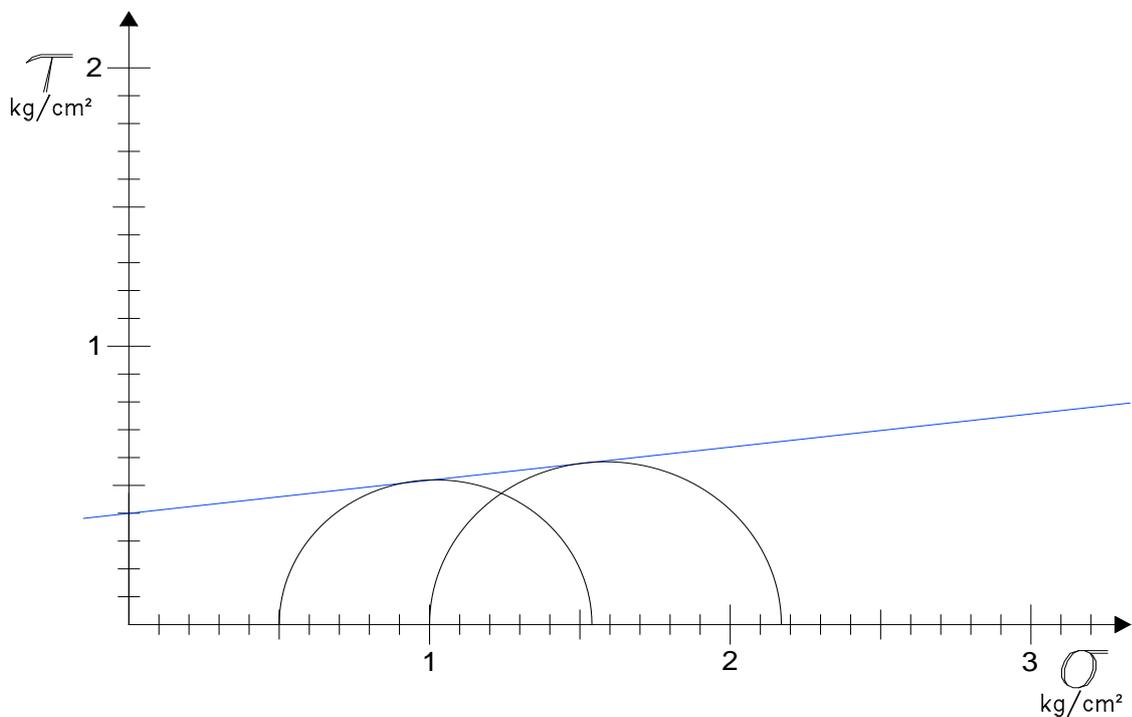
## Ensayo de compresión triaxial ESCALONADO RAPIDO - UU

**Obra:** Estacion de bombeo - EB Ñapindá      **Sondeo:** P1  
**Localidad:** Corrientes-Pcia de Corrientes      **Muestra:** 5  
**Comitente:** HYTSA      **Prof:** 3.00m

Peso: 159.55 grs      Area: 9.67 cm<sup>2</sup>  
 Altura: 7.72 cm      Volumen: 74.66 cm<sup>3</sup>  
 Diámetro: 3.51 cm      D. Humeda: 2.14 kg/dm<sup>3</sup>  
 Humedad: 19.4 %      D. Seca: 1.79 kg/dm<sup>3</sup>  
 Fact de aro: 0.375

Presión $\sigma_{III}$ Kg/cm <sup>2</sup>	Cargas		Deformación		Sección corregida cm <sup>2</sup>	$\sigma_1 - \sigma_3$ Kg/cm <sup>2</sup>
	L	Kg	0,01 mm	% defrm.		
0.5	29	10.88	0.55	7.12	10.41	1.04
1	33	12.38	0.65	8.42	10.56	1.17

$C_u = 0.40 \text{ kg/cm}^2$        $\varphi = 7^\circ$

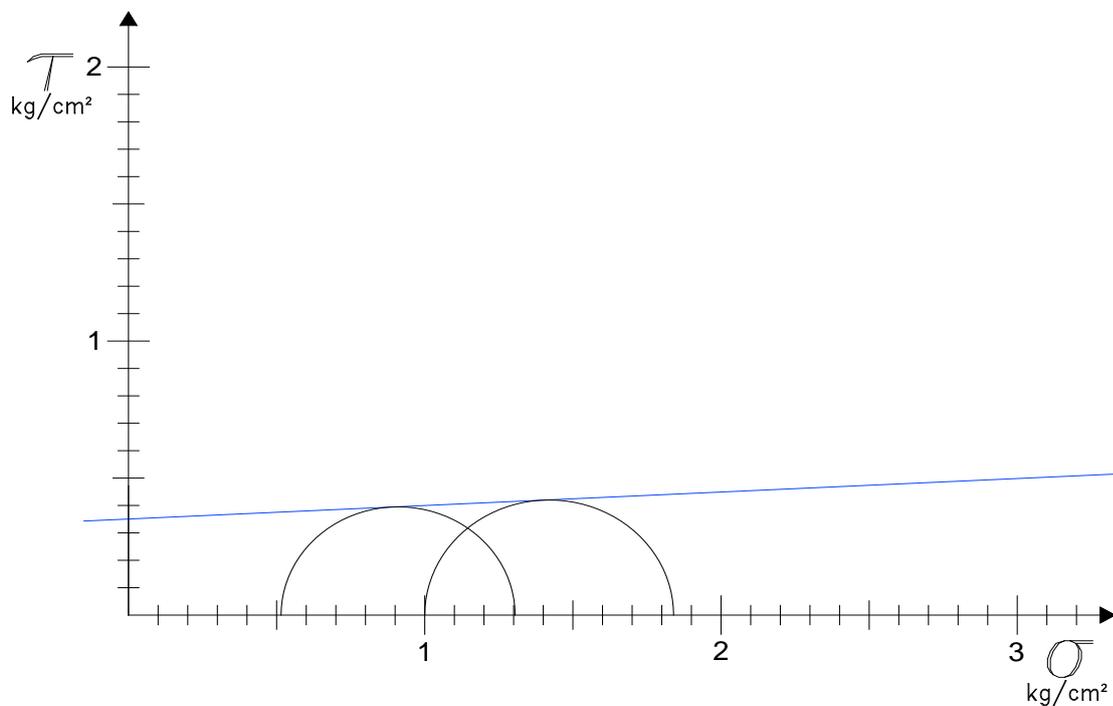
## Ensayo de compresión triaxial ESCALONADO RAPIDO - UU

**Obra:** Estacion de bombeo - EB Ñapindá      **Sondeo:** P2  
**Localidad:** Corrientes-Pcia de Corrientes      **Muestra:** 3  
**Comitente:** HYTSA      **Prof:** 1.00m

Peso: 163.21 grs      Area: 9.84 cm<sup>2</sup>  
 Altura: 7.77 cm      Volumen: 76.44 cm<sup>3</sup>  
 Diámetro: 3.54 cm      D. Humeda: 2.14 kg/dm<sup>3</sup>  
 Humedad: 20 %      D. Seca: 1.78 kg/dm<sup>3</sup>  
 Fact de aro: 0.375

Presión $\sigma_{III}$ Kg/cm <sup>2</sup>	Cargas		Deformación		Sección corregida cm <sup>2</sup>	$\sigma_1 - \sigma_3$ Kg/cm <sup>2</sup>
	L	Kg	0,01 mm	% defrm.		
0.5	22	8.25	0.45	5.79	10.44	0.79
1	24	9	0.65	8.37	10.74	0.84

$C_u = 0.35 \text{ kg/cm}^2$        $\varphi = 3^\circ$

Perforación P2				
Prof. (m)	$C_u$ (kg/cm <sup>2</sup> )	$\phi$ (grados)	$\gamma$ húmeda (kg/dm <sup>3</sup> )	$\gamma$ seca (kg/dm <sup>3</sup> )
1,00	0,35	3°	2,14	1,78
2,00	0,21	5°	2,14	1,83
3,00	0,27	8°	2,11	1,79

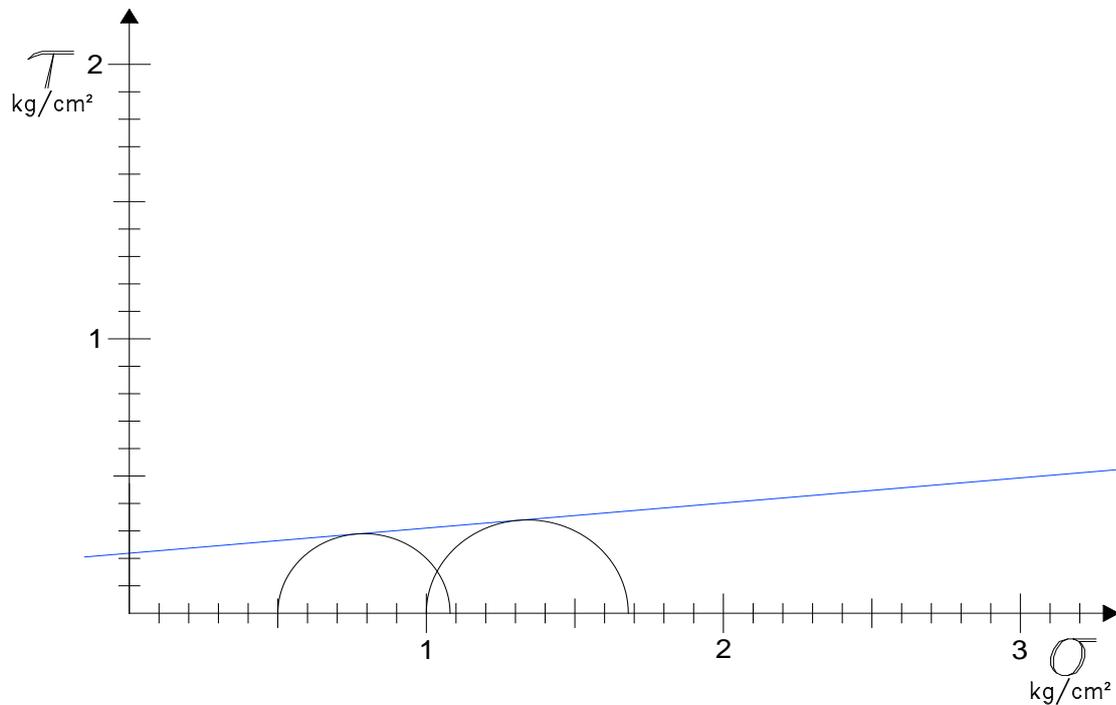
## Ensayo de compresión triaxial ESCALONADO RAPIDO - UU

**Obra:** Estacion de bombeo - EB Ñapindá      **Sondeo:** P2  
**Localidad:** Corrientes-Pcia de Corrientes      **Muestra:** 4  
**Comitente:** HYTSA      **Prof:** 2.00m

Peso: 160.23 grs      Area: 9.73 cm<sup>2</sup>  
 Altura: 7.7 cm      Volumen: 74.89 cm<sup>3</sup>  
 Diámetro: 3.52 cm      D. Humeda: 2.14 kg/dm<sup>3</sup>  
 Humedad: 17 %      D. Seca: 1.83 kg/dm<sup>3</sup>  
 Fact de aro: 0.375

Presión $\sigma_{III}$ Kg/cm <sup>2</sup>	Cargas		Deformación		Sección corregida cm <sup>2</sup>	$\sigma_1 - \sigma_3$ Kg/cm <sup>2</sup>
	L	Kg	0,01 mm	% defrm.		
0.5	16	6	0.4	5.19	10.26	0.58
1	19	7.13	0.55	7.14	10.47	0.68

$C_u = 0.21 \text{ kg/cm}^2$        $\varphi = 5^\circ$

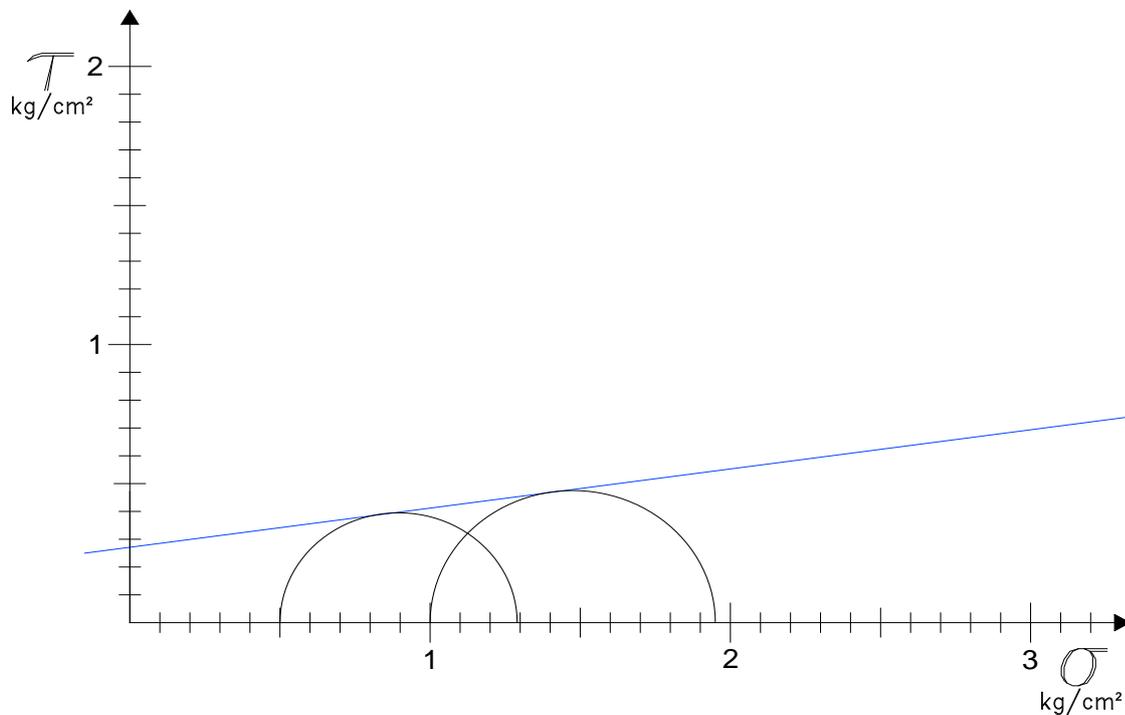
## Ensayo de compresión triaxial ESCALONADO RAPIDO - UU

**Obra:** Estacion de bombeo - EB Ñapindá      **Sondeo:** P2  
**Localidad:** Corrientes-Pcia de Corrientes      **Muestra:** 5  
**Comitente:** HYTSA      **Prof:** 3.00m

Peso: 160.02 grs      Area: 9.78 cm<sup>2</sup>  
 Altura: 7.75 cm      Volumen: 75.81 cm<sup>3</sup>  
 Diámetro: 3.53 cm      D. Humeda: 2.11 kg/dm<sup>3</sup>  
 Humedad: 17.7 %      D. Seca: 1.79 kg/dm<sup>3</sup>  
 Fact de aro: 0.375

Presión $\sigma_{III}$ Kg/cm <sup>2</sup>	Cargas		Deformación		Sección corregida cm <sup>2</sup>	$\sigma_1 - \sigma_3$ Kg/cm <sup>2</sup>
	L	Kg	0,01 mm	% defrm.		
0.5	22	8.25	0.5	6.45	10.46	0.79
1	27	10.13	0.65	8.39	10.68	0.95

$C_u = 0.27 \text{ kg/cm}^2$        $\varphi = 8^\circ$

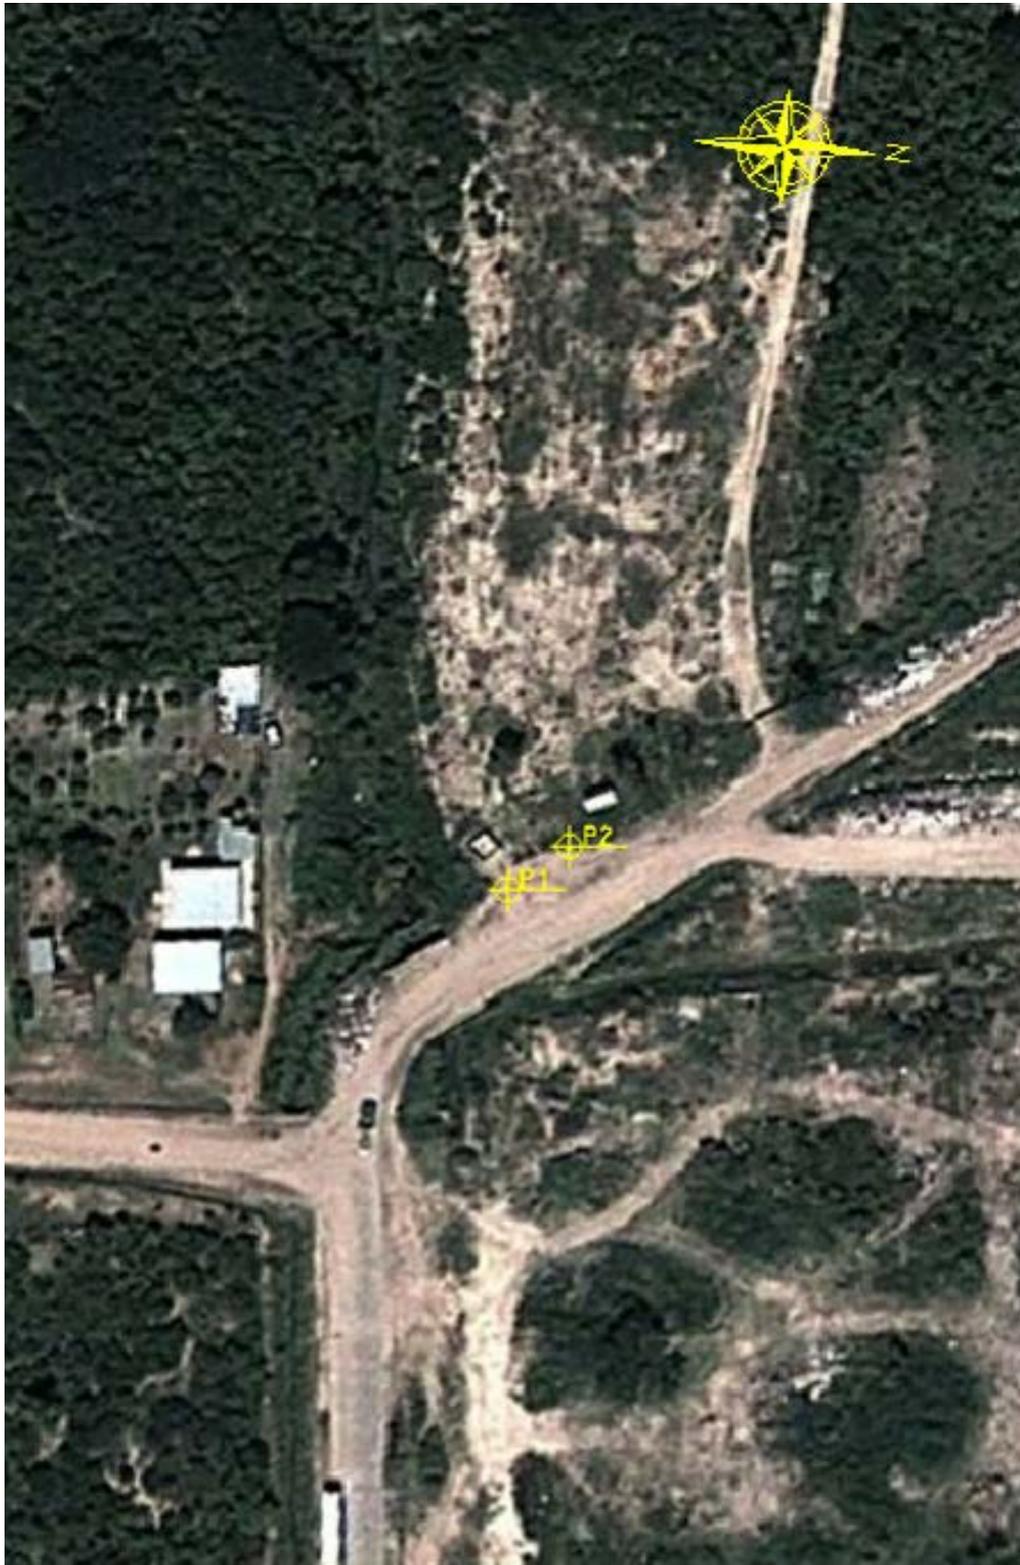
## 6.2. CROQUIS DEL TERRENO

A continuación se encuentra un croquis donde se aprecian los sondeos detallados dentro del predio:

SONDEO	PROF. (m)	COORDENADAS
P1	10,60	27°30'35.6"S 58°49'53.2"O
P2	10,60	27°30'35.5"S 58°49'53.3"O

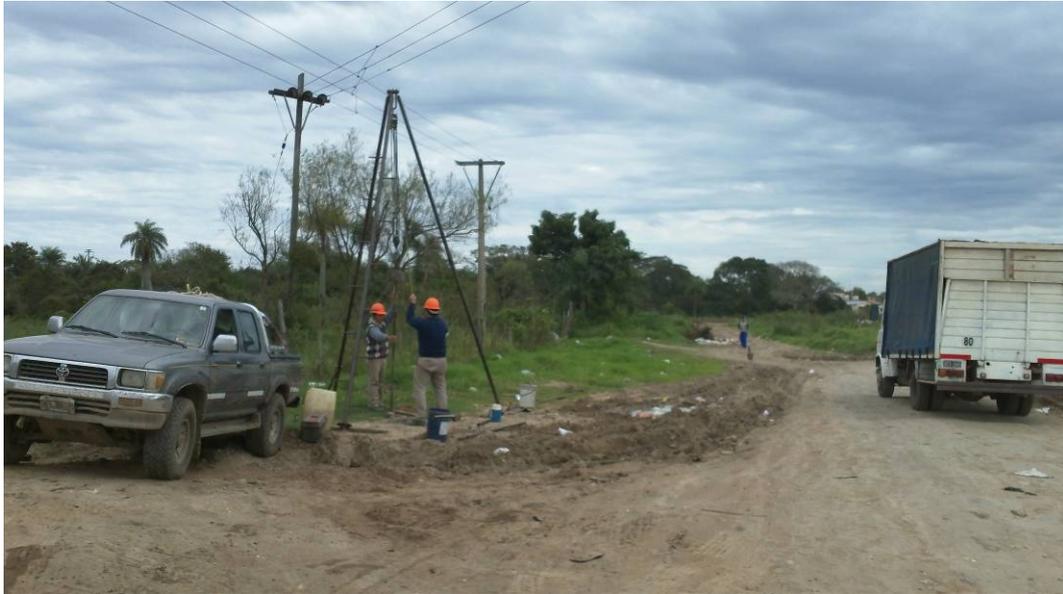
### FOTOGRAFÍA N°1

Perforación P1 – Prof. 10,60m

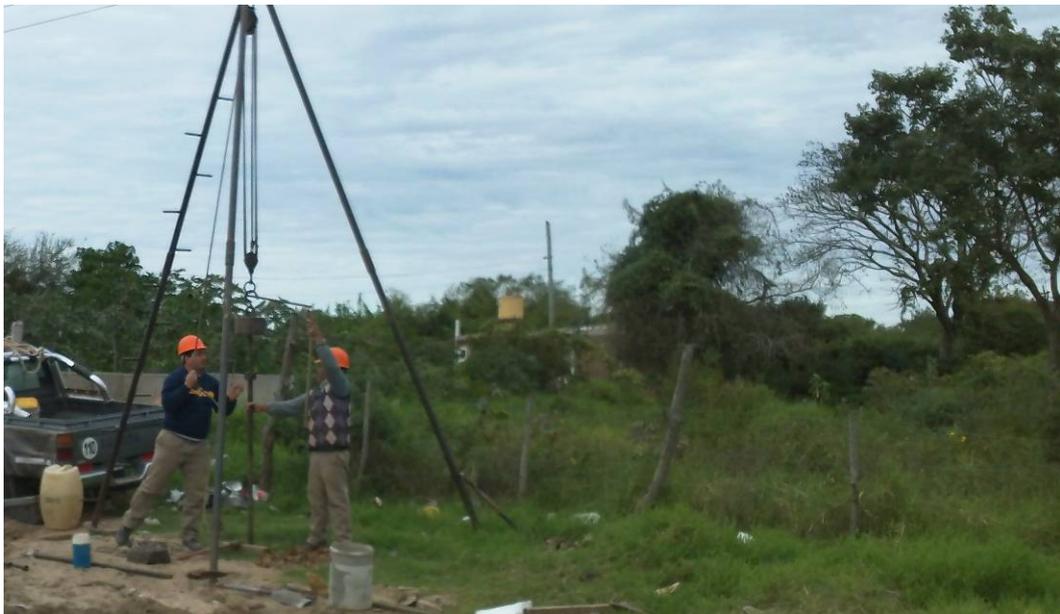
### FOTOGRAFÍA N°2

Perforación P2 – Prof. 10,60m
